Arkeologisk undersökning vid Hypoteket 2

Raä 107, Hypoteket 2, Visby, Gotland

Arkeologisk förundersökning

Rapport ArkeoDok 2010:35

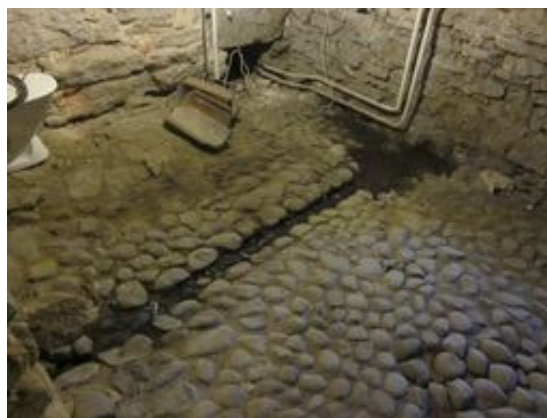
Illustration 4: Rummet längst åt väst.

I källarplanet, där undersökningen ska utföras, är golvet till större delen belagt med en gatubeläggning av kullersten med vattenavrinningsrännor (Ill. 4,5,6). Rummet i mitten är belagt med ett plankgolv som vilar på gjutna väggfundament, ca 10 – 20 cm över kullerstensytan.

Området för den äldre gränden är idag indelad i tre utrymmen (Ill. 3, 4, 5, 6). Två rum med gatubeläggning som är avdelade av en stenmur samt ett kraftigt pelarfundament, sannolikt tillhörande husets kakelugnar. Det tredje utrymmet är en smal passage under trapphuset, som mynnar ut till bakgården. Trapphuset är uppfört 1908, och är byggt ovanpå den ursprungliga gränden. Golvet är här belagt med betong.

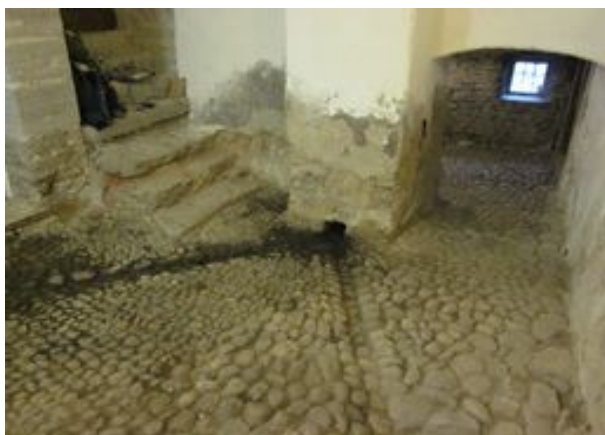
Illustration 5: Mittenrummet. Vy mot väst.

Kullerstenen som påträffades i schakt C påvisar att den är lagd innan trapphuset uppfördes, sannolikt under 1800-talet. Det är intressant att se hur den inne i källaren blivit bevarad och omformad att passa byggnadens nya utseende. Exempelvis så har vattenavrinningen blivit omlagd för att rinna igenom fundamentet för kakelugnarna (Ill. 5).

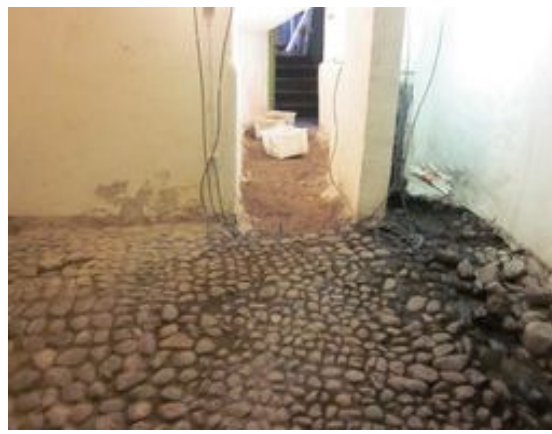
Illustration 6: Mittenrummet, samt passage under trapphus. Trappan ut mot bakgården syns i bakgrunden. Vy mot öst.

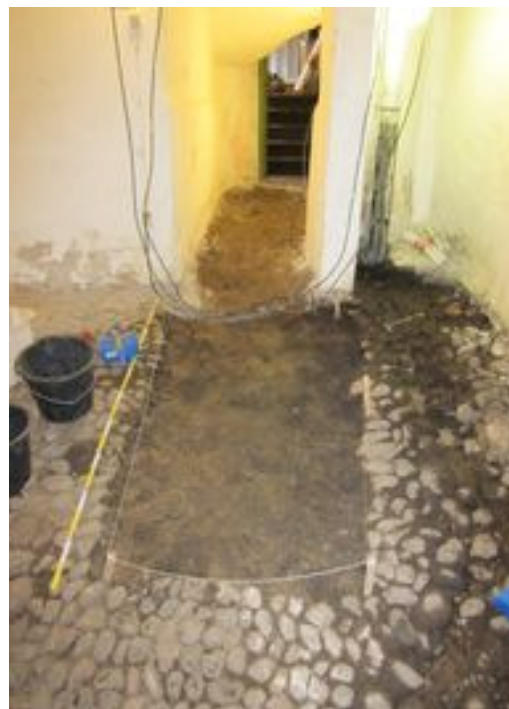
Schaktet mätte 200 x 100 cm och togs upp i direkt anslutning till dörren i nordväst – sydöstlig riktning. Kullerstenen var satt i ett ca decimetertjockt lager med sättsand. Under sanden påträffades ett 60 – 75 cm mörkt jordskikt med högt steninnehåll av småsten och ett fåtal större kalkstenar. Jorden innehöll ett rikligt massmaterial i form av djurben, tegel, flinta, glas, porslin, järn. Det påträffades även några föremål med en äldre datering, som ett fåtal fragment av

Illustration 8: Schakt A, B. Trappan där schakt C togs upp syns i bakgrunden.. Vy mot öst.

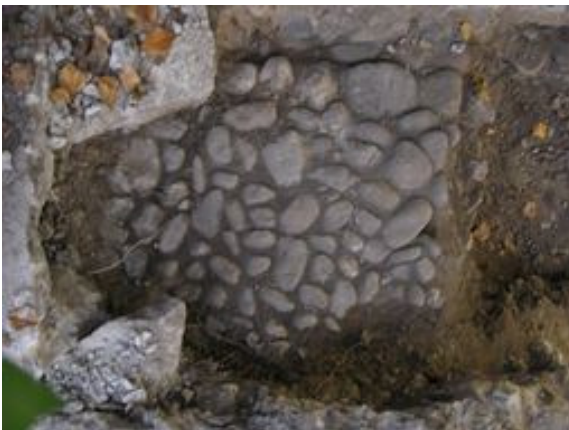
Under trappan var de underliggande jordlagren tidigare urgrävda vid trappans uppförande. Under bakgårdens betongplatta var jordlagren mäktigare. Från trappans översta trappsteg utvidgades schaktet med 100 cm ut på bakgården så att schaktet i sin helhet mätte 300 x 110-120 cm och följde samma sträckning som schakten A och B. Under betongplattan låg ett ca 10 cm lager av grus och kalkstenshällar. Vidare följde ett 7 – 10 cm lager av sandblandad jord, där det förekom en mindre mängd tegel och ben. Under detta lager påträffades kullerstengatan ca 30 cm under markytan (Ill. 11). Kullerstenen var avgrävd i linje med översta trappsteget och

indikerar att den blivit bortgrävd vid trappans uppförande. Under kullerstenen följde ett ca 40 cm lager av samma materialrika fyllnadsmassor som i schakten A och B. Under fyllnadsmassorna låg ett ca 20 - 25 cm lager av lösare grus, jord och strandklapper innan samma hårt packade småsten påträffades.

Illustration 11: Gatubeläggning av kullersten.

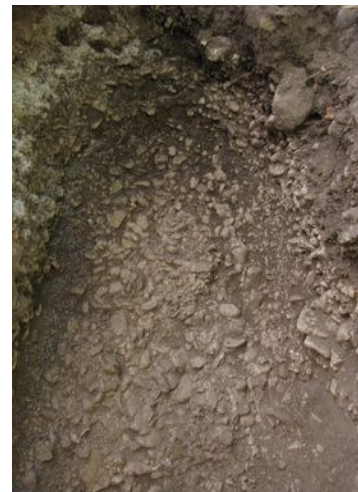
När Johan Fardelin under första halvan av 1900-talet utförde utgrävningar i området kring Hästgatan i samband med markarbeten för vattenledningar, påträffar han vad han tolkar som den medeltida vägbanan. Enligt hans beskrivning utgörs den av strandklapper och grus som är "[...] hård och sammanpackad till en fast massa" (Fardelin 1903-1935). Inom hans undersökta område påträffas vägbanan på varierande djup på mellan 35 – 120 cm. Likheten med den hårt packade stenen som påträffats i den nu aktuella undersökningen indikerar att det rör sig om samma slags vägbeläggning som Fardelin påträffade, då sannolikt den medeltida (Ill. 13, 14). Som synes i profilritningarna ligger den i Hypoteket 2, med en lutning från nordväst mot sydöst. Med hänseende till att kullerstengatan är bortplockad inne i trapphuset, ligger nivån på den medeltida gatan kring 65 - 80 cm under kullerstengatans nivå.

Illustration 13: Medeltida gatubeläggning i schakt C.

Utöver den medeltida vägbeläggningen påträffades inga fornlämningar och inga fynd togs tillvara. Med den sänkning som planeras av golvnivån bör kvarvarande delar av den medeltida gatubeläggningen kunna ligga kvar.

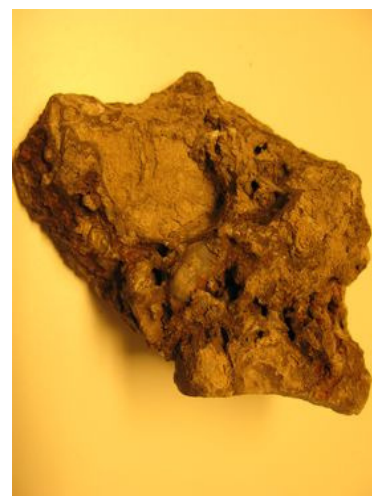
Illustration 14: Småstenen var inbäddad i en stelnad, klistrande gatubeläggningen
